CÔNG TY CỔ PHẦN  
ĐIỆN LỰC PHÚ LỘC

### BÁO CÁO

Về việc giải quyết phản ánh từ hệ thống giám sát hiện trường

**BIÊN BẢN**  
**(V/v xử lý ý kiến phản ánh hiện trường)**

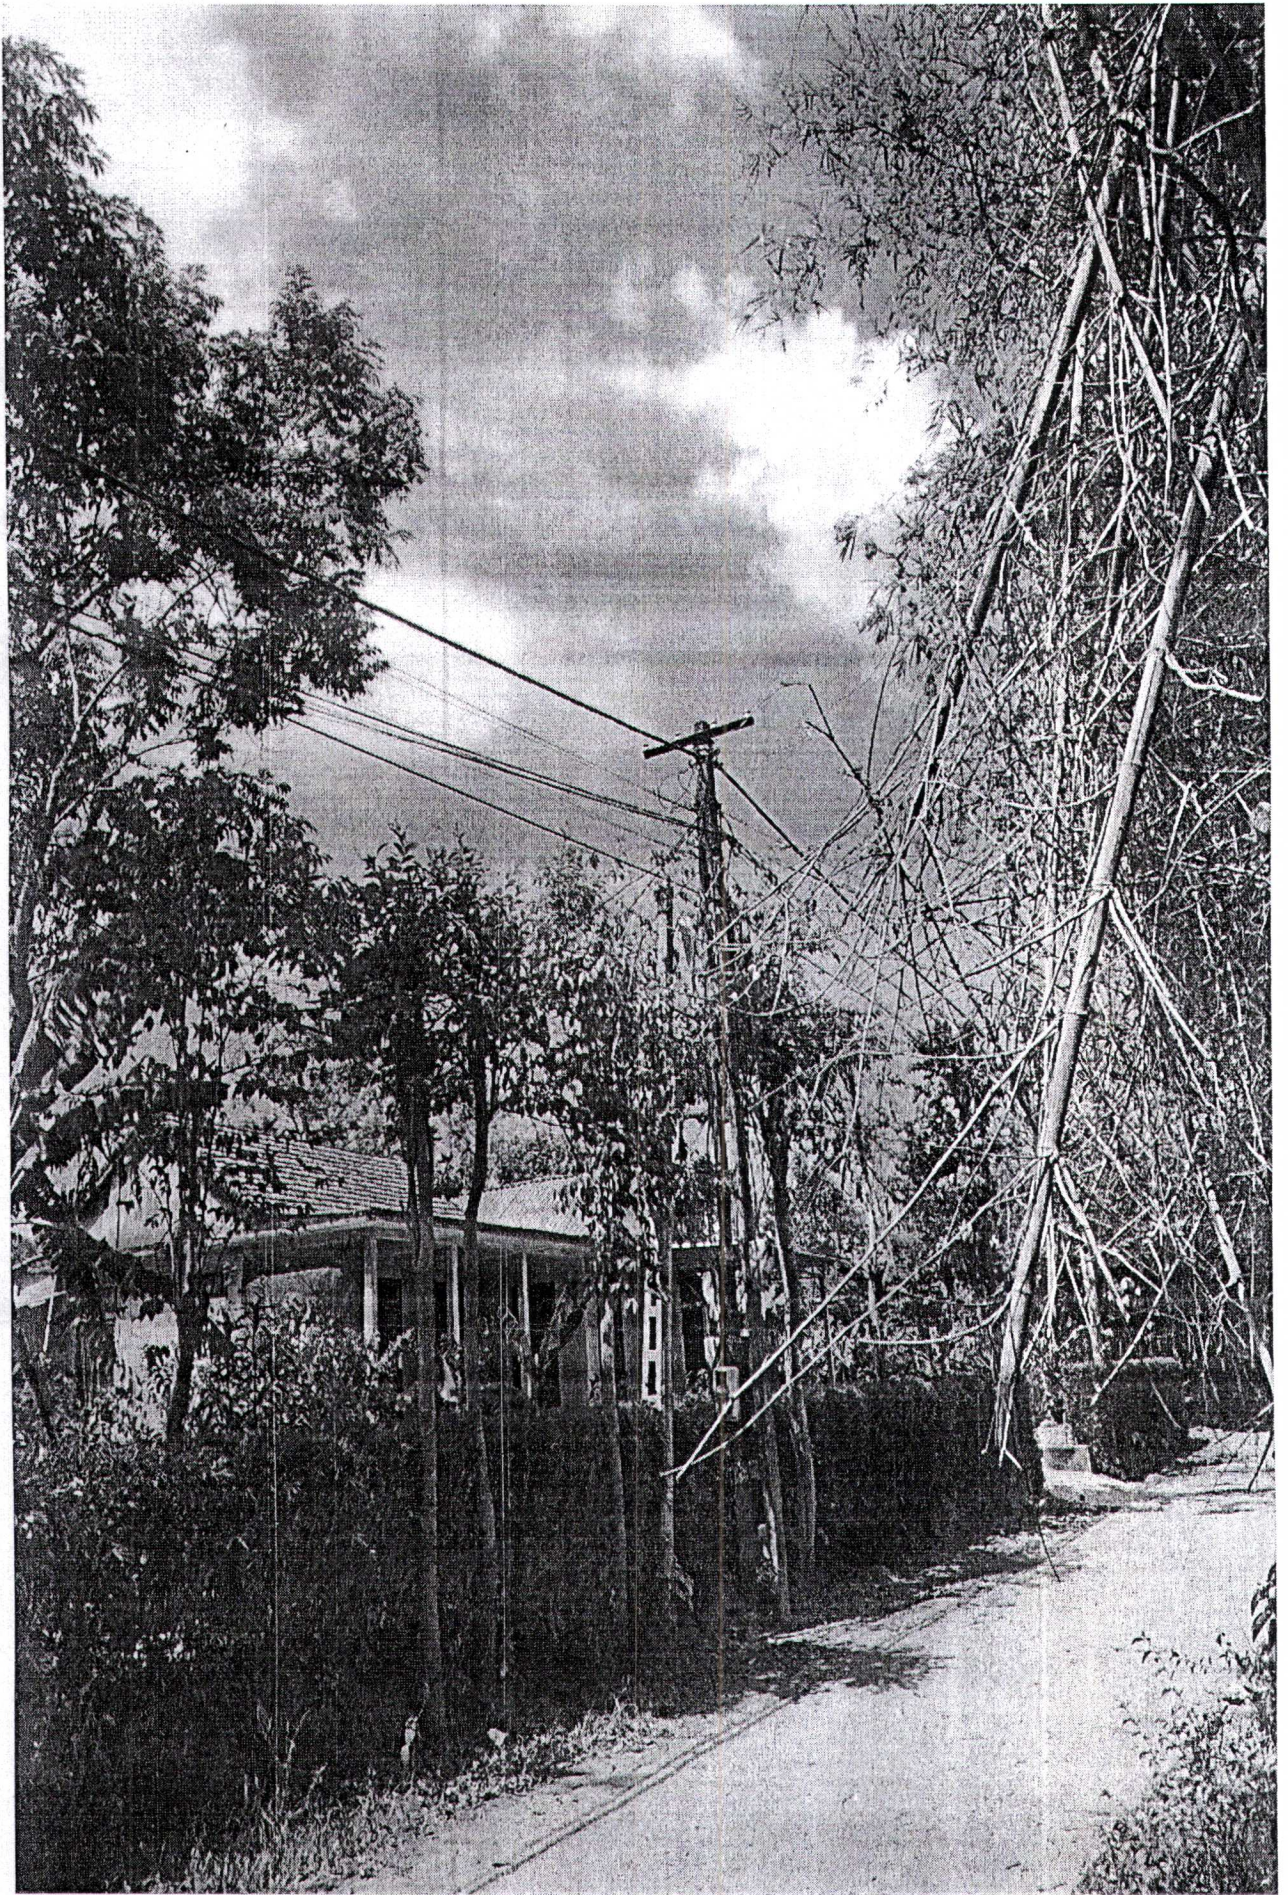
Sau khi tiếp nhận Công ty đã kiểm tra và đã xử lý theo nội dung phản ánh nêu trên. Hệ thống lưới điện khu vực này là đường dây trần, cây trồng của các hộ dân sát đường dây, khi có gió cây va quệt vào đường dây. Qua đó công ty thay dây trần bằng dây cáp bọc vện xoắn cụ thể như sau.

Vậy chúng tôi lập biên bản này, cùng xác nhận khối lượng đã thi công cải tạo đường dây hạ thế nhánh rẽ Ông Ngô Đức Dương Thôn Vinh Sơn, để làm căn cứ về việc đầu tư cải tạo hệ thống lưới điện trên địa bàn Xã Lộc Sơn năm 2021, cũng như để báo cáo trả lời nội dung phản ánh đã nêu trên (kèm theo hình ảnh).
